Opinnäytetyö (AMK)

Reetta Kaituri

KUNTOARVIO JA ENERGIANSÄÄSTÖ- SUUNNITELMA

KUNTOARVIO JA ENERGIANSÄÄSTÖSUUNNITELMA

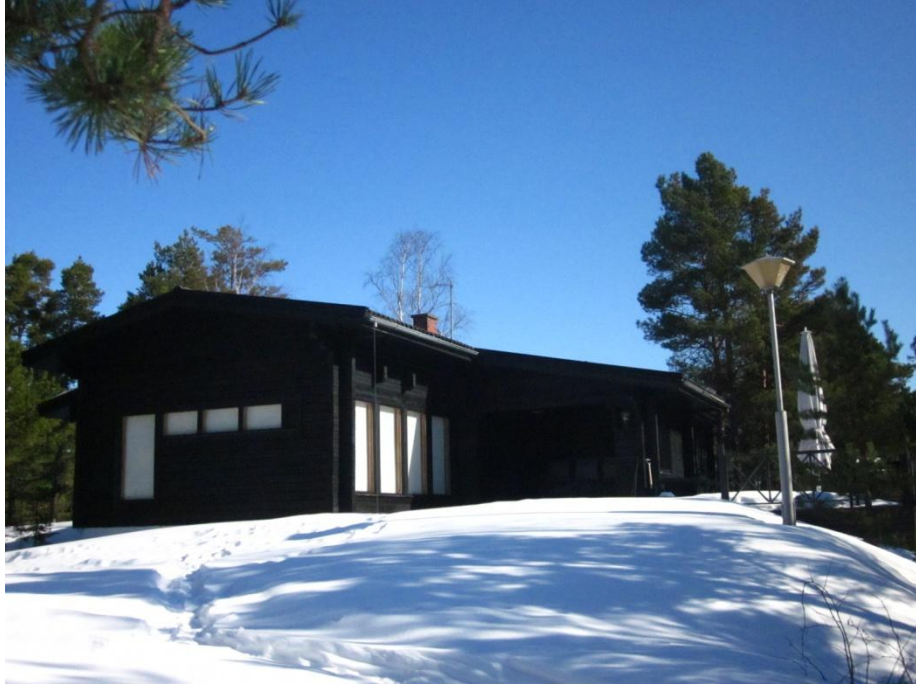
Kuva 16. Päärakennus.

Rakennuksessa on vedon tunnetta kylmän sään aikana, koska nurkissa on ilmavuotoja. Ilmavuodot esiintyvät tyypillisissä paikoissa. Päämökin katon huono kunto ja alapohjan kosteus koettiin ongelmiksi.

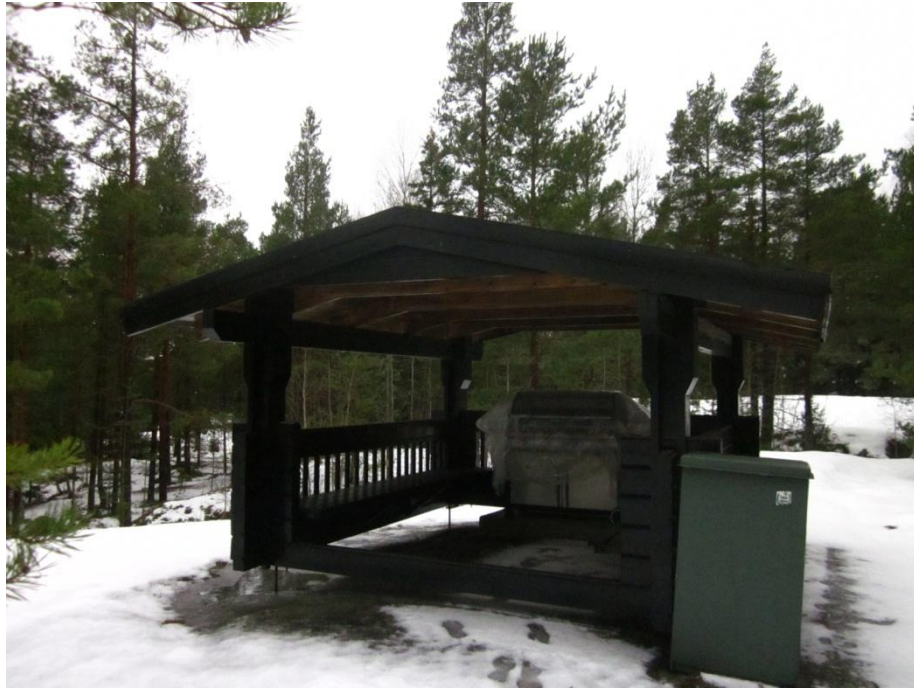
Kuva 20. Virkistysalueen grillikatos.

Hirsirakenteinen puukehikko on kiinnitetty kallioon. Kaasugrillille on muurattu erillinen betonilaatta. Grillikatos on rakennettu vuonna 2008. Runko on maalattu ja sisäkatto lakattu. Katteena on huopa. Katoksen toisen penkin yksi lauta on irti ja katosta lakkaus on hilseillyt. Lautaa tulee kiinnittää ja katoksen lakkaus uusia. Kuvasta 21 näkee lakkauksen hilseilyn. Muuten katos näytti olevan kunnossa. Grillin toimivuutta ei testattu.

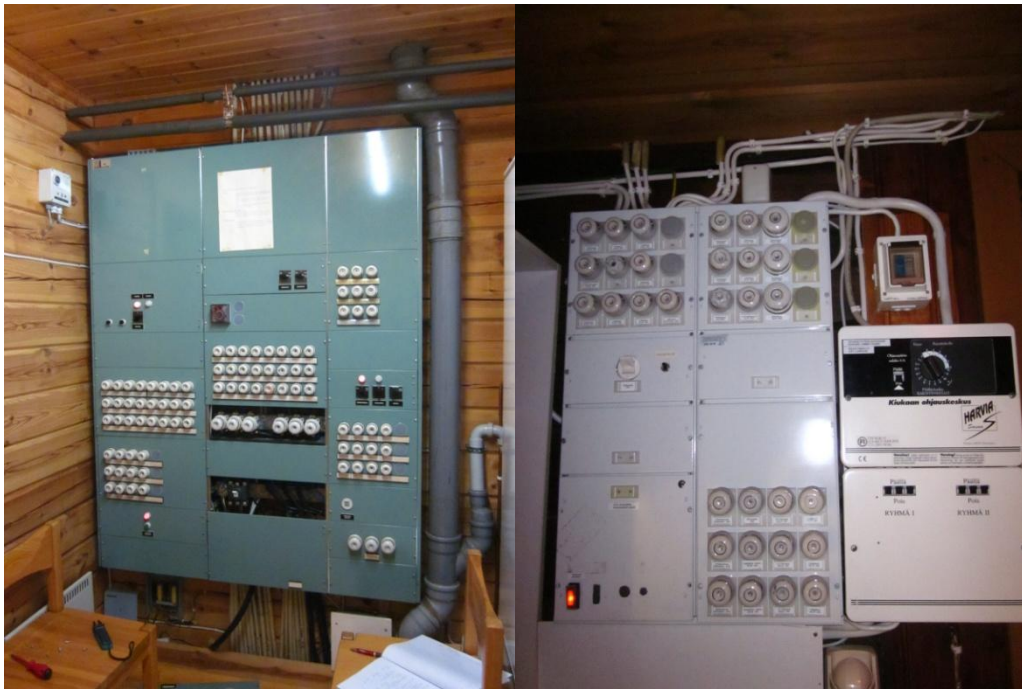
Kuvassa 32 on vasemmalla päärakennuksen sähkökeskus ja oikealla saunarakennuksen sähkökeskus.

Kuva 32. Päärakennuksen ja saunarakennuksen sähkökeskukset.

Kyselyn mukaan sulakkeet eivät pala helposti ja rikki olevia sähkölaitteita, kuten kytkimiä tai peitelevyjä ei pitäisi olla.
